# Elementos de Detección • con vástago de actuación, protegido contra giro 25020.0058

#### Descripción del producto

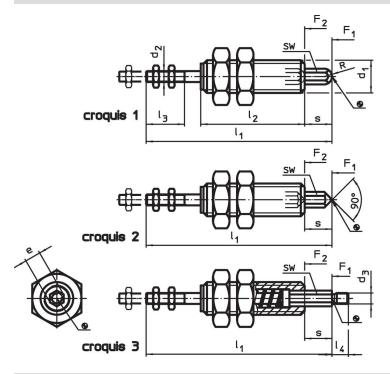
# Dibujo

Dimensiones							sw	Pres	ión <sup>1)</sup>	I	Referencia
d <sub>1</sub>	s	d <sub>2</sub>	e ~	I <sub>1</sub>	l <sub>2</sub>	I <sub>3</sub> mín.		F <sub>1</sub> ~	F <sub>2</sub>		
[mm]							[mm]	[N]		[g]	
punta de sonda, en punta – croquis 2											
M8	6	M2,5	3,5	50	32	9	3	4,1	7,6	20	25020.0058
