## Acoplamiento Rápido • con compensación angular y radial

25100.0410

### Descripción del producto

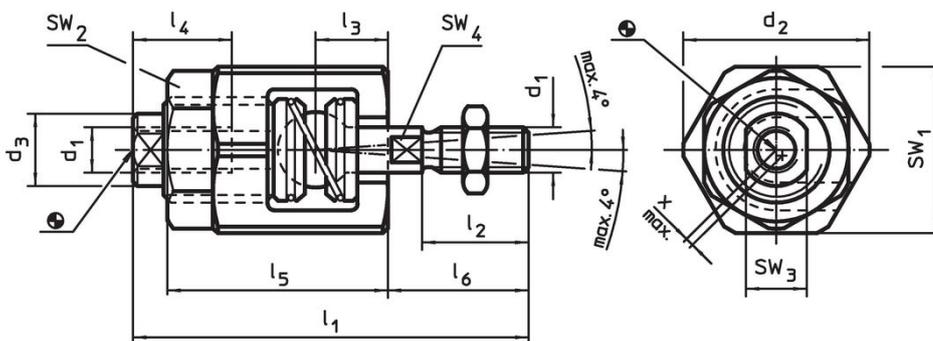
### Dibujo

Dimensiones		SW				Compensación radial máxima x máx. [mm]	Carga máxima de tensión y compresión máx. [kN]	[g]	Referencia							
d <sub>1</sub>	d <sub>2</sub>	d <sub>3</sub>	l <sub>1</sub>	l <sub>2</sub>	l <sub>3</sub>					l <sub>4</sub> mín.	l <sub>5</sub>	l <sub>6</sub>	SW <sub>1</sub>	SW <sub>2</sub>	SW <sub>3</sub>	SW <sub>4</sub>
[mm]										[mm]						
M10	44	21	81	22	16	24	43	30,5	41	36	18	12	0,7	6,5	396	25100.0410

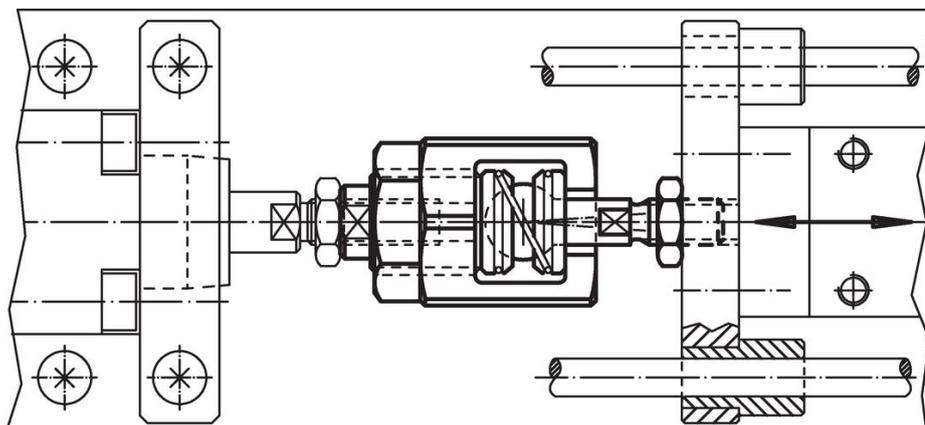
### Ejemplo de aplicación

Montaje-desmontaje mediante una tuerca en T; no es necesario un reajuste manual. Los acoplamiento rápido pueden montarse en los cilindros neumáticos e hidráulicos más comunes por medio de la rosca de unión.
