## Volantini a disco • alluminio

24600.0301

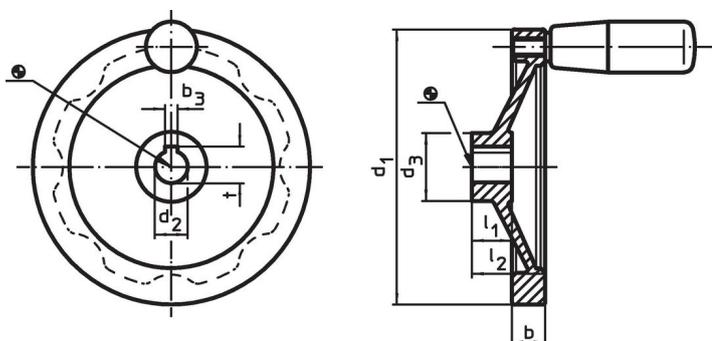
### Disegno

L'orientamento della cava della chiave del mozzo può essere diverso da quello mostrato nel disegno.

Dimensioni						Cava per chiave DIN 6885 foglio 1		Impugn. corrisp. EH 24530.	🌡️	🏋️	Codice
d <sub>1</sub>	d <sub>2</sub> H7	d <sub>3</sub>	b	l <sub>1</sub>	l <sub>2</sub>	b <sub>3</sub>	t	[mm]	max.	[g]	
[mm]						[mm]		[mm]	[°C]		
<b>Con cava, con impugnatura cilindrica EH 24530.</b>											
80	12	26	13	16	26	4	13,8	18 x M6	110	160	24600.0301
